# BESIKTNINGSPROTOKOLL

## Anticimex Överlåtelsebesiktning av småhus – nivå 1

SKANSHOLMEN 17

ESTBRÖTEVÄGEN 5  
127 41 SKÄRHOLMEN

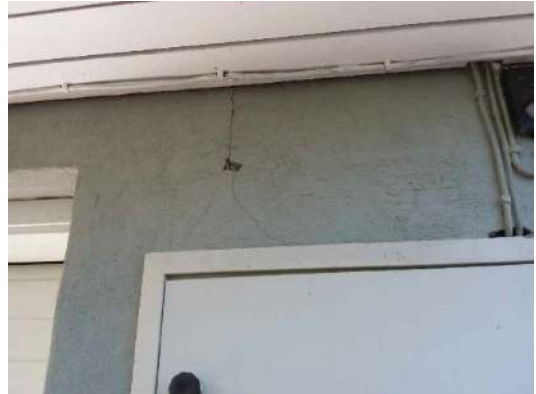
Sprickor med putssläpp finns i sockel lokalt vid garagedörr.

Bedöms inte ha lett till några bakomvarande skador.
